En märklig byggnad på Mollön

Arkeologisk provundersökning

Fastighet Mollösund 1:5

Mollösunds socken, Orust kommun

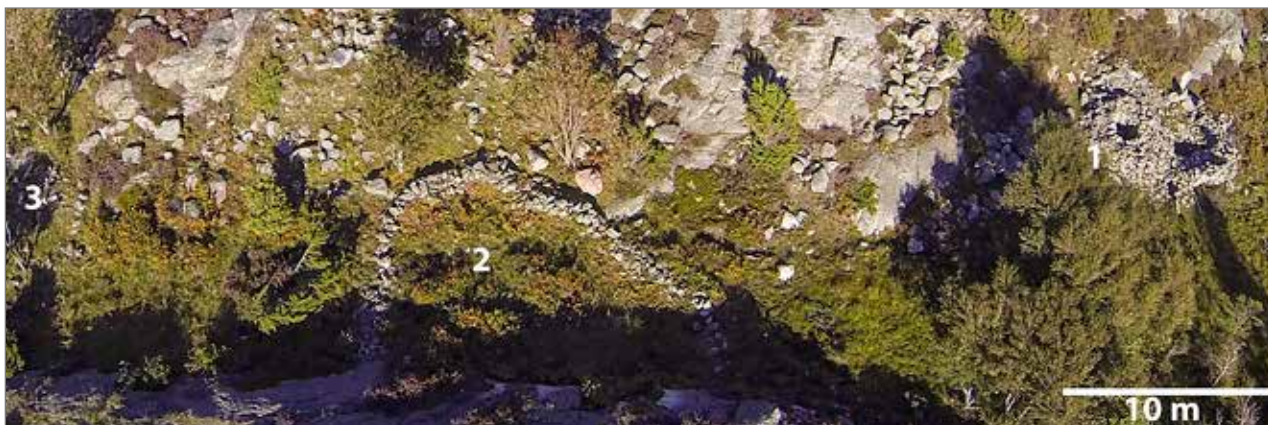
Figur 8. Foto som visar området ovanifrån: 1. Byggnadslämningen (husgrund plus brunn), 2. Den förmodade kålgården och 3. Husgrunden med spisiröse. Foto Johan Wallin, Föreningen Mollösunds museisektion.

(fig. 7, 8, 9 och 10). Nedan följer en beskrivning av samtliga påträffade lämningar.

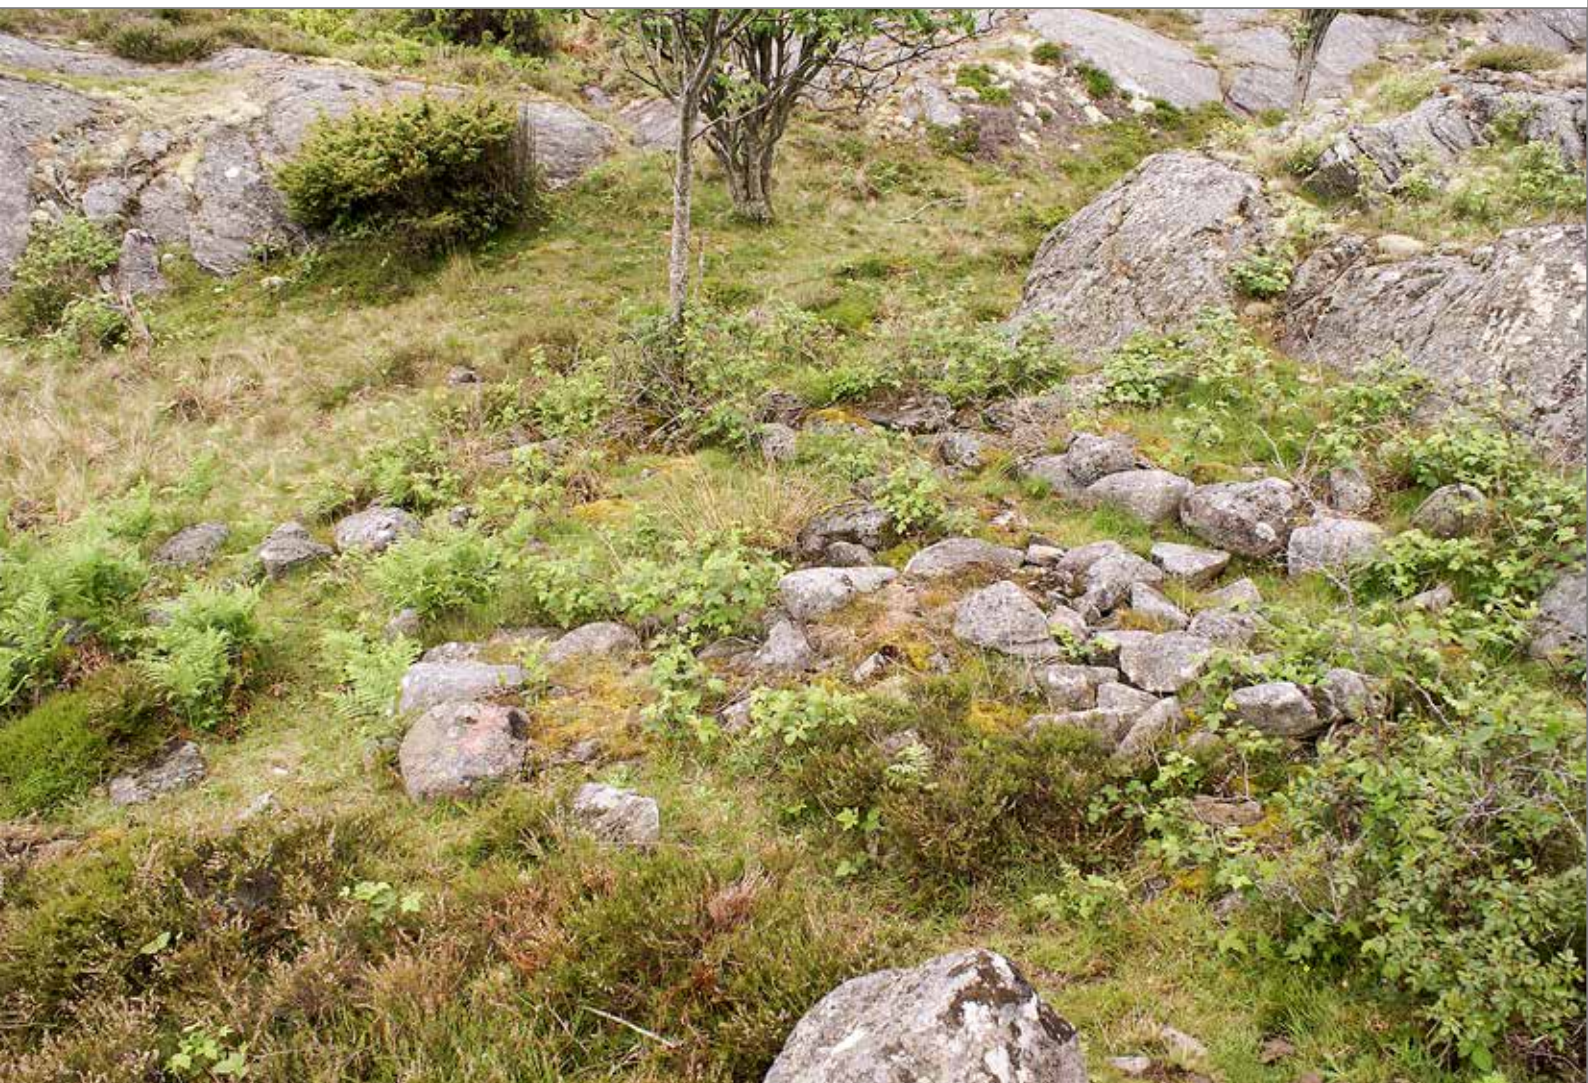
Figur 9. Här syns husgrunden med den av berg begränsade smala dalgången i bakgrunden. Fotot är taget mot nordväst. Foto Staffan von Arbin, Bohusläns museum.

Husgrunden är placerad på en avsats på dalgångens västra sida strax ovanför dalgångens botten som är omgiven av berghällar. Den nord-sydgående dalgången smalnar av här och är endast 5–6 meter bred (fig. 9). Husgrunden är 6 × 4 meter i östvästlig riktning, cirka 0,8 meter bred och 0,1–0,4 meter hög. Grunden är byggd av en enkel rad av 0,4–0,7 meter stora stenar. Intill grundens östra sida finns ett centralt placerat fyrkantigt spisröse 0,4 × 0,4 meter stort och 0,4 meter högt.

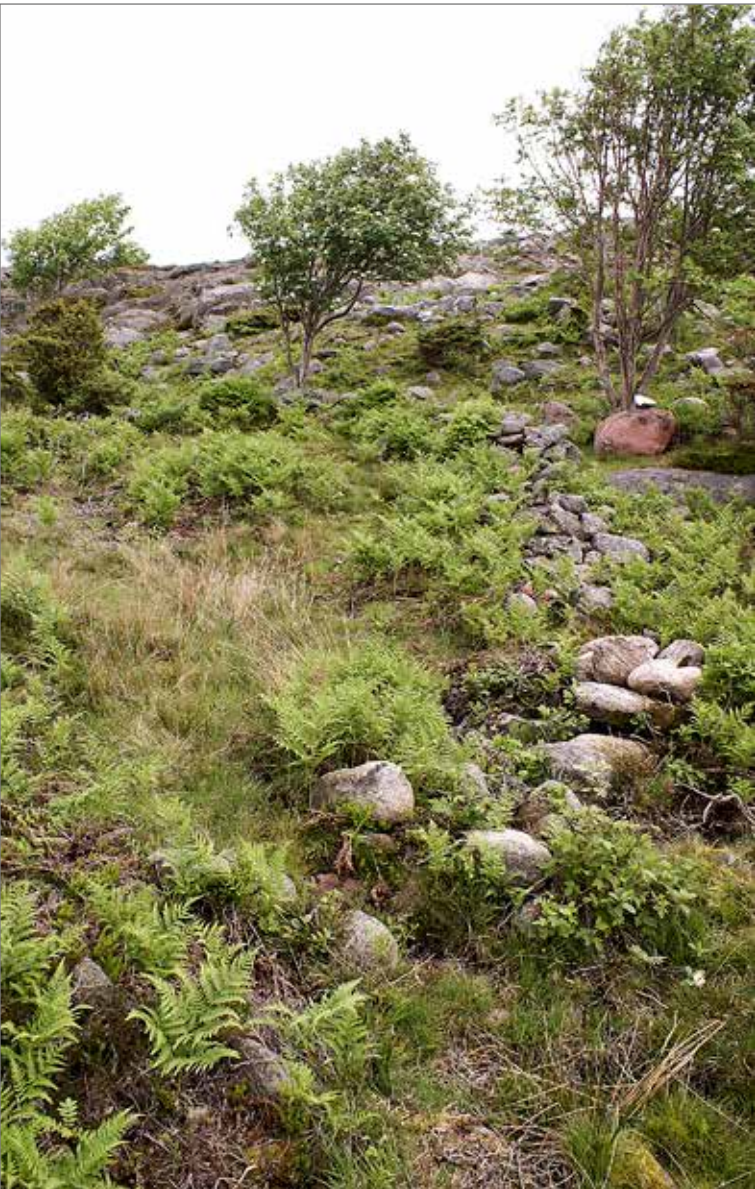
Figur 10. Den förmodade kålgården. Fotot är taget mot nord-nordöst. Foto Pia Claesson, Bohusläns museum.

Något längre söderut vidgar sig dalen och med stöd av en lodrät bergvägg finns här en muromgärdad yta i vars norra del det finns en grävd brunn (fig. 10 och 11).

Anläggningen tolkas som en kålgård. Kålgården är 14×7 meter (N–S) och innefattar en 83 kvadratmeter stor plan yta. Den mur som omgärdar ytan är uppbyggd av 0,3–0,5 meter stora stenar och är som mest 0,8 meter hög och 0,5 meter bred.

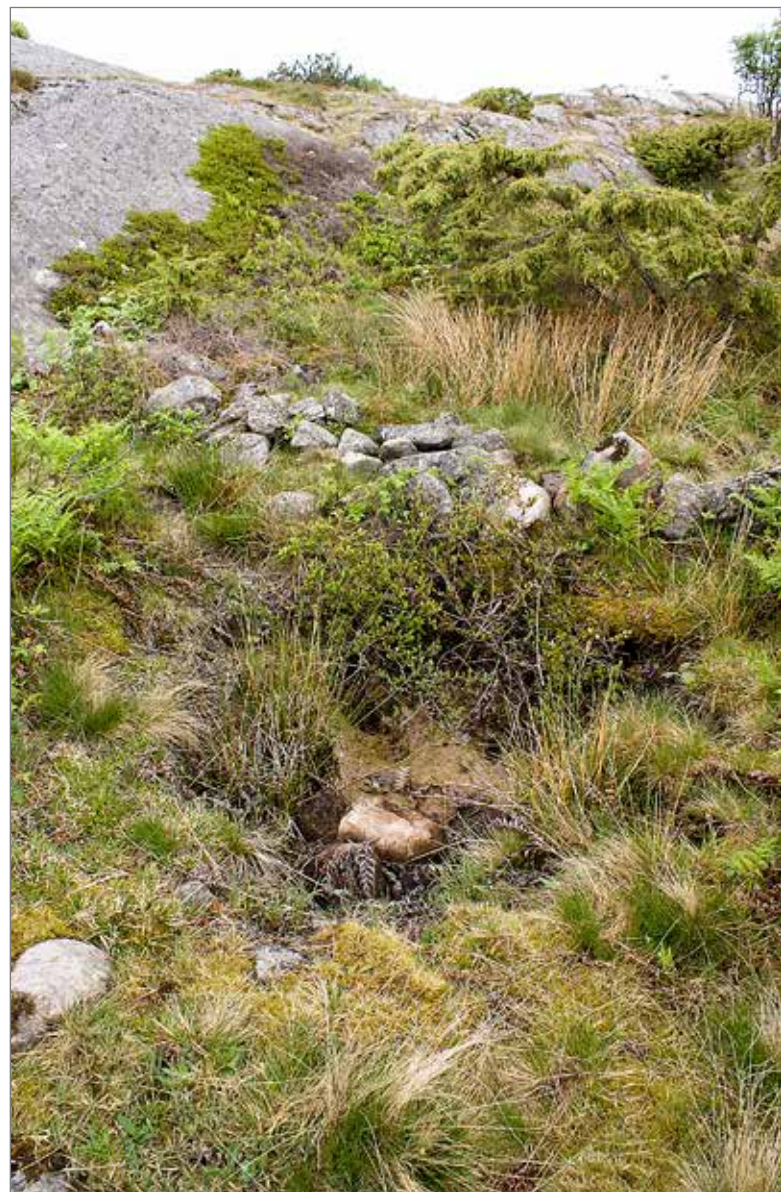
Figur 11. Brunnen intill kolgårdens norra sida. Fotot är taget mot nordnordväst. Foto Pia Claesson, Bohusläns museum.

Brunnen, som är centralt placerad intill kålgårdens norra sida, är stenskodd, cirka 1,5 meter i diameter och 0,4 meter djup. Den är omgiven av en jordvall som är drygt en meter bred och som högst 0,5 meter hög.

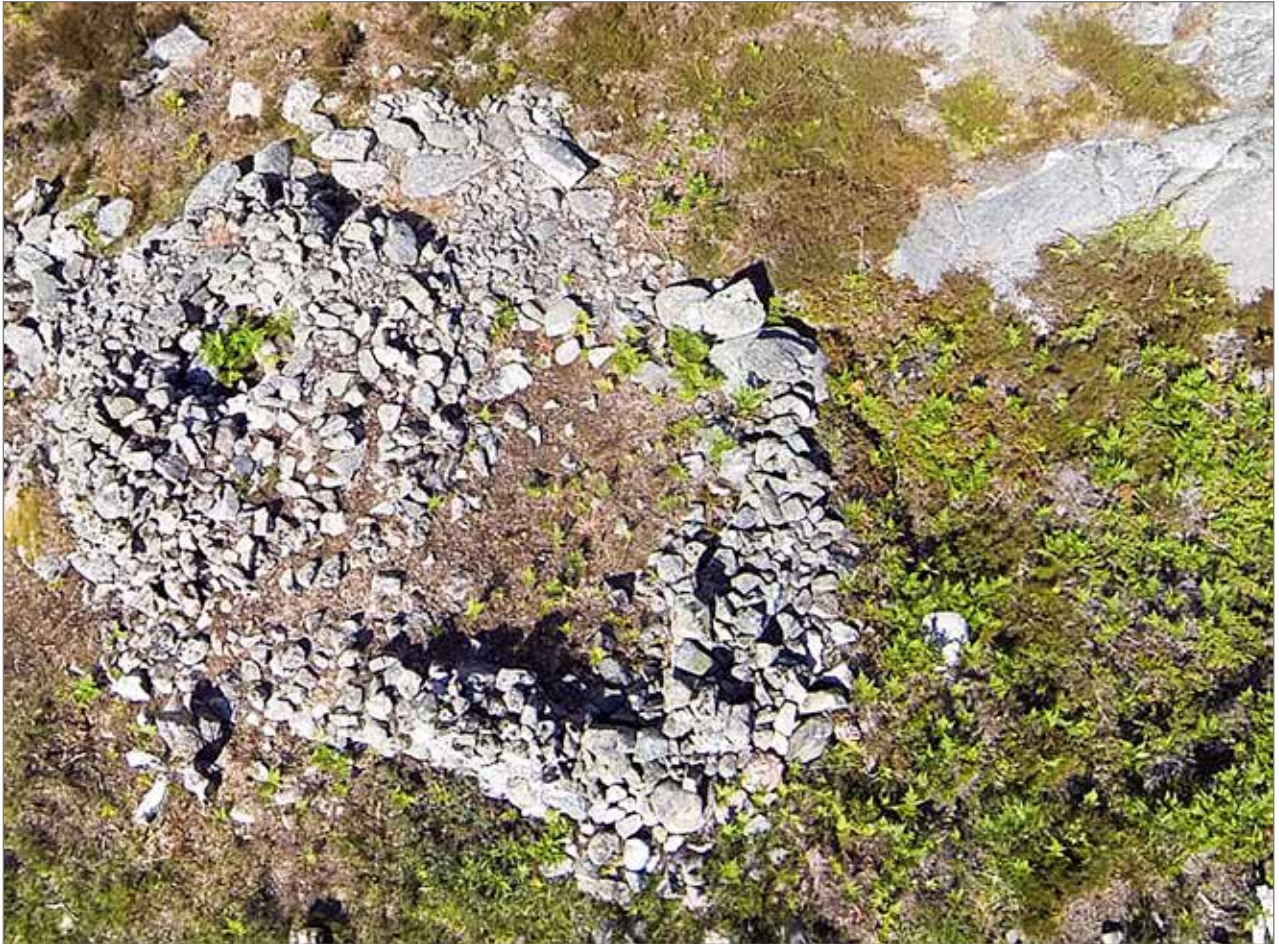
Figur 12. Flygfoto av byggnadslämningen mot nordöst innan undersökningen.
Foto Johan Wallin, Föreningen Mollösunds museisektion

För enkelheten skull kommer den undersökta byggnadslämningen delas upp i två anläggningar. Den grundmur som omgärdar den brunnsliknande konstruktionen kallas i fortsättningen för *husgrunden* medan den brunnsliknande konstruktionen benämns *brunnen*. Ingen av dessa benämningar ska dock förbindas med någon funktionsbestämning (fig. 12).

Husgrunden mätte $9 \times 6,7$ meter i nordnordvästlig–sydsydöstlig riktning (yttermått). Grundmuren som var något utrasad i sitt nuvarande läge mätte drygt 1–1,5 meter i bredd och 0,8–1 meter höjd, från omgivande yta räknat (fig. 12–14). Grundstenarna som var lagda i så kallad skalmursteknik varierade i storlek men var huvudsakligen rundade och mellan 0,3 och 0,5 meter stora. Någon tydlig öppning i muren som skulle kunna ha fungerat som ingång kunde inte iakttas men eventuellt kan ett större flackt stenblock i sydöst ha fungerat som en tröskelsten. Inne i husgrunden söder om brunnen fanns ett rum som var i stort sett tomt på synlig sten och ungefär 13 kvadratmeter stort. Här grävdes ett drygt 6 kvadratmeter stort schakt (fig. 13–16).

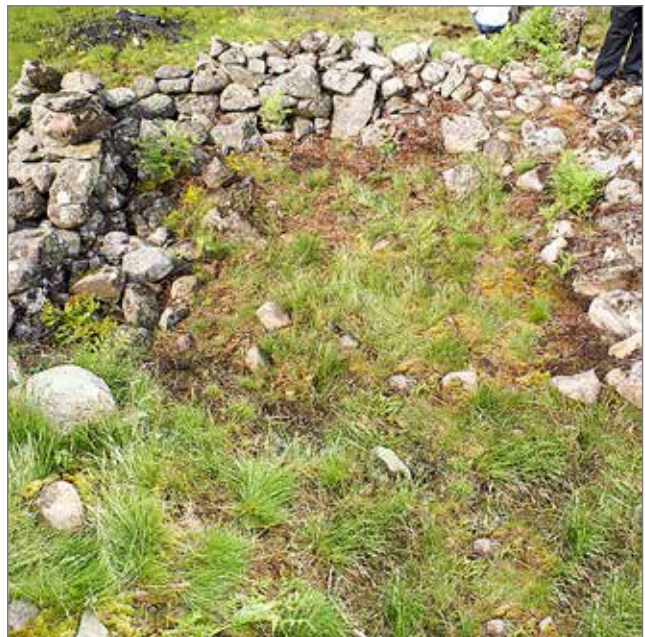
Figur 14, till höger. Den tomma ytan inne i husgrunden innan denna undersöktes och grävdes ut. Fotot är taget mot syd.
Foto Pia Claesson, Bohusläns museum.

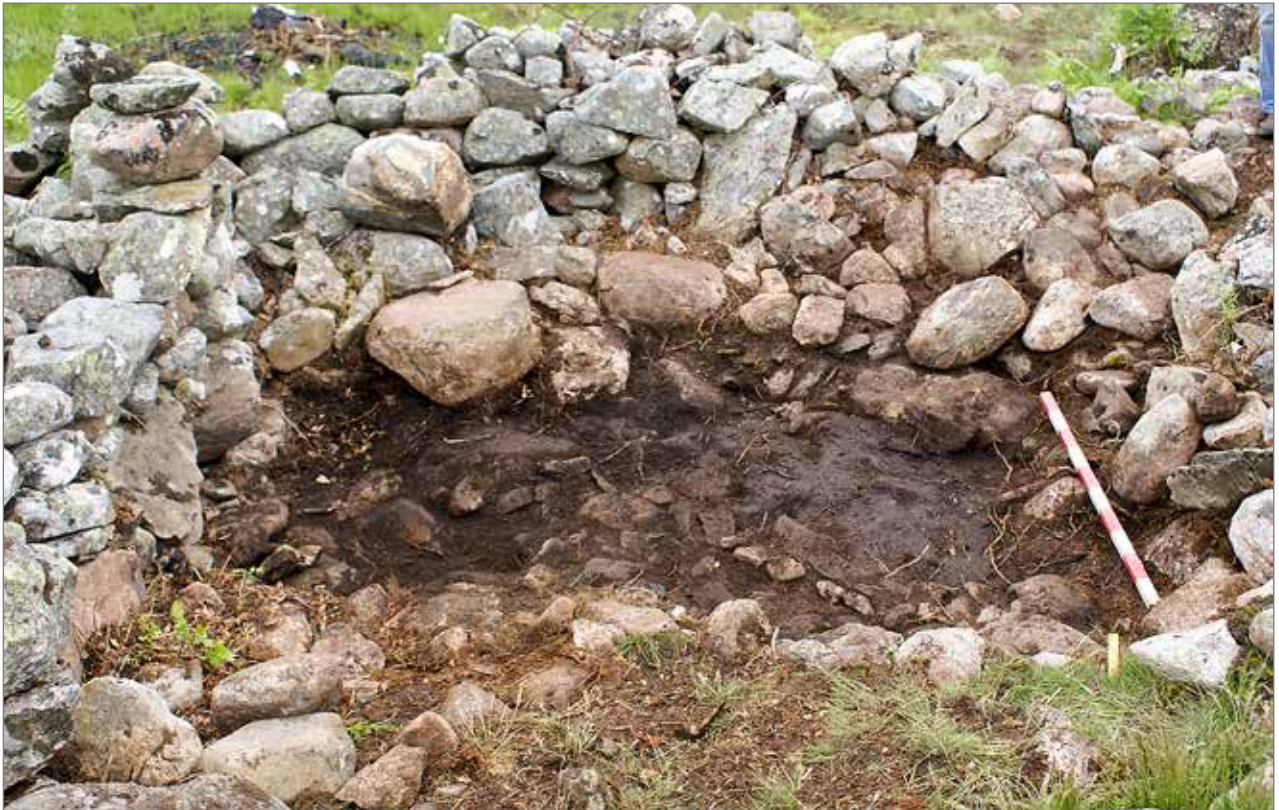
Figur 15. Det grävda schaktet inne i husgrunden. Fotot är taget mot syd. Foto Pia Claesson, Bohusläns museum.

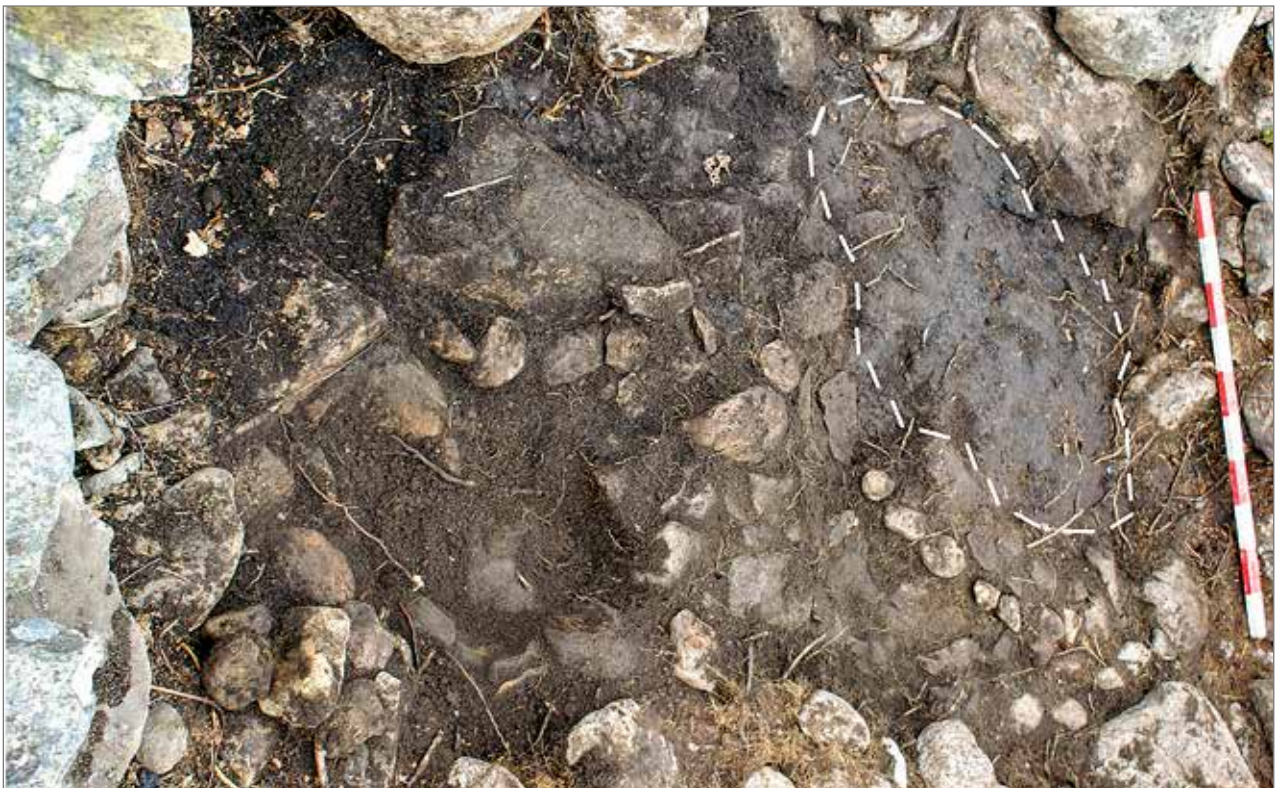
Figur 16. Lodfoto mot söder som visar det grävda schaktet inne i husgrunden. Markeringen omringar gropen med kol och sot. Foto Pia Claesson, Bohusläns museum.

fanns något som kunde uppfattas som en stenläggning vilken täckte större delen av ytan. Stenarna, vars plana yta var vänd uppåt, var till största delen 0,1–0,15 meter stora. Det är en möjlig tolkning att denna stenläggning kan ha utgjort eller varit underlag för ett golv av något slag. I fyllningen mellan stenarna hittades fynd av glas, slagg, tegel och olika oidentifierade metallföremål. I det sydvästra hörnet av ytan på 0,12 meters djup påträffades en 1×0,5 meter stor grop som innehöll relativt rikligt med kol och sot. Den sten som fanns i fyllningen var även den värmepåverkad. En preliminär tolkning är att denna grop är resterna efter en enkel eldstad.

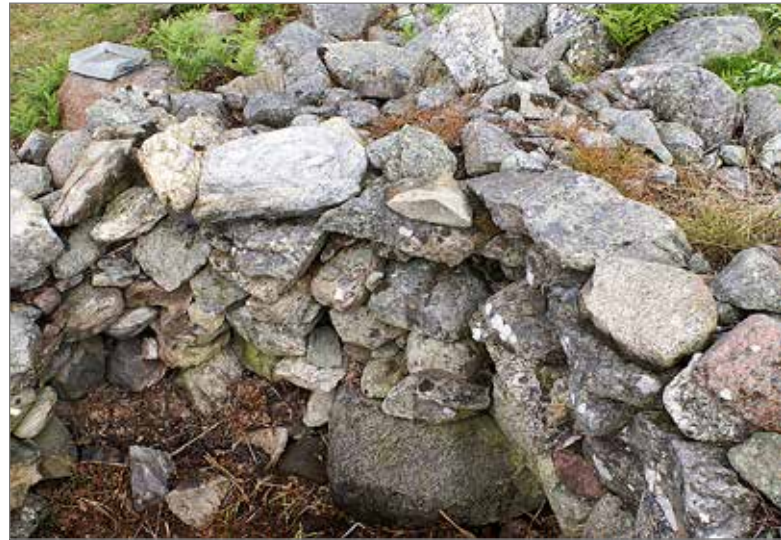
Figur 17. Det grävda schaktet inne i brunnen. Notera den väl-lagda släta lodräta insidan.

Innesluten av husgrunden låg i dess norra del en brunnsliknande konstruktion. Brunnen var uppbyggd av sten, och liksom husgrunden uppförd i skalmursteknik. I sin helhet var den 5,5 meter i diameter och närmare två meter hög, räknat från ytan utanför husgrunden. Insidan av muren var slät och lutade något inåt så att öppningen överst var 1,5 meter medan ytan i botten var knappt 0,5 meter i diameter (fig. 13 och 18). Murens utsida släntrade utåt, och antingen rörde det sig om rasmassor från muren eller så var denna typ av konstruktion resultatet av ett medvetet val för att öka stabiliteten på muren (fig. 17–18).

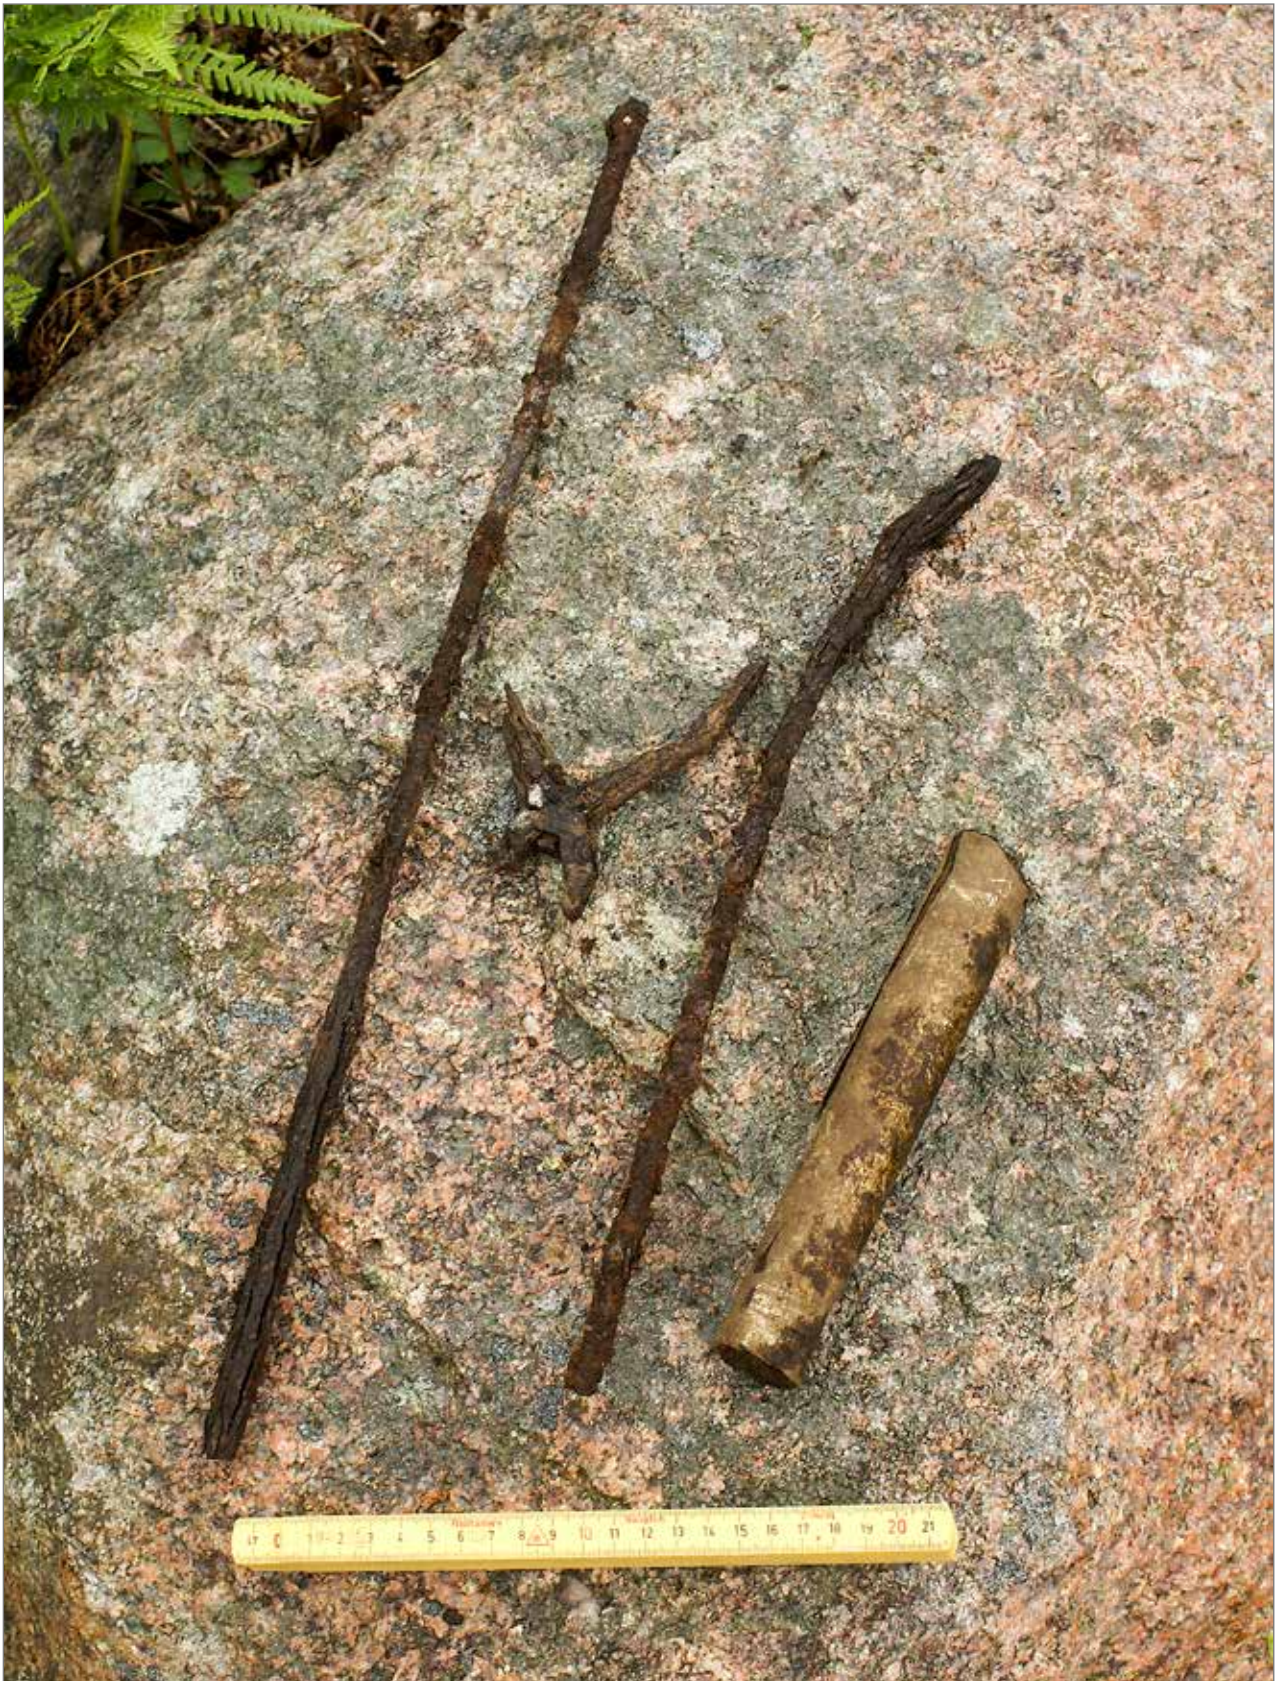
Figur 19. Ett urval fynd som påträffades vid utgrävningen av brunnen. Foto Staffan von Arbin, Bohusläns museum.

olika form och olika storlek. En av de röda tegelstenarna var märkt »Höganäs«. Övriga fynd i fyllningen var små cementbitar, en rostig järntång, ett större knivblad av järn (möjligen en "fläkekniv" för långaberedning), ett par odefinierbara järnföremål, ett cirka 0,3 meter långt armeringsjärn och ett metallrör cirka 0,02–0,03 meter i diameter och 0,15–0,20 meter långt (fig. 19). Tjerpappsbitar fanns i stora delar av fyllningen och i lagret fanns även ett fåtal större (0,5–0,7 meter) stenblock.

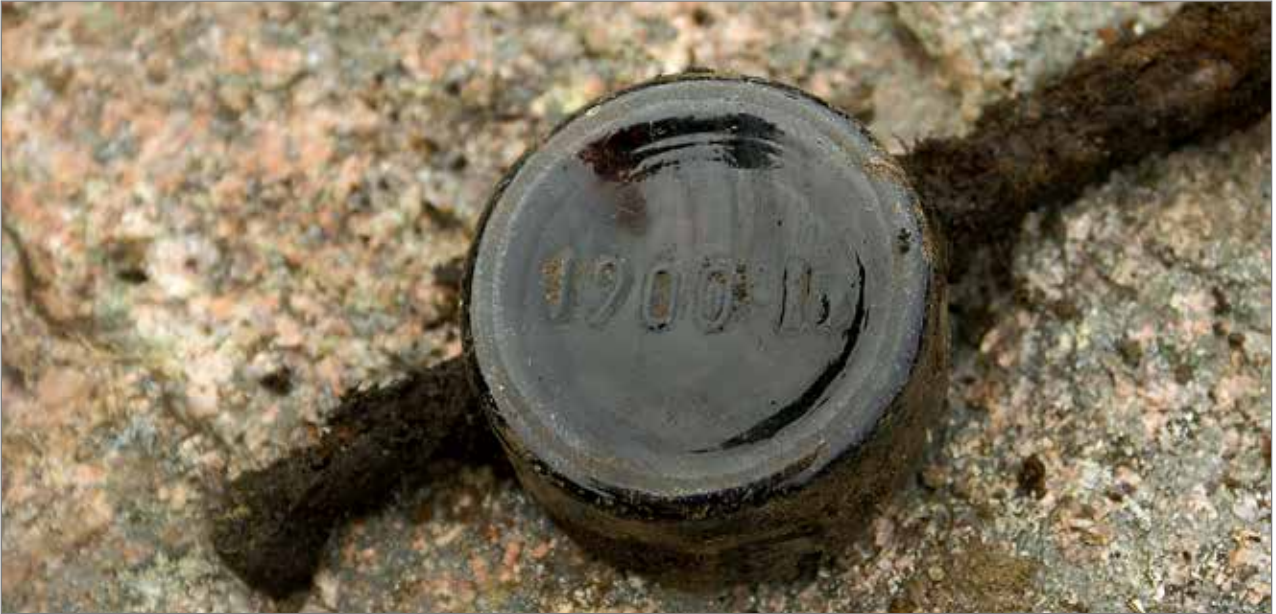
Figur 20. Fynd av flaskbotten som påträffades mot botten av brunnen. Foto Staffan von Arbin, Bohusläns museum.

Materialet i nästkommande lager ner till 1,4 meters djup var även det brunsvart till färgen men sanden var här av något grövre kornstorlek. Fläckvis förekom linser av kol, samt linser av gulröd sand. Dessa sandlinser som troligtvis eroderat ner från kanterna antyder att ytan tidvis varit öppen och övergiven en viss tid. På den östra insidan fanns ett fåtal stora stenar som kan ha haft funktionen av trappstenar (något att ställa fötterna på). Överraskande nog så kom här ett fynd som var enkelt att datera, det rörde sig om en botten till en ölfaska, brunfärgad och med året »1900.15« präglad i botten, samt ett antal glasbitar tillhörande flaskan och en rostig spik (fig. 20).

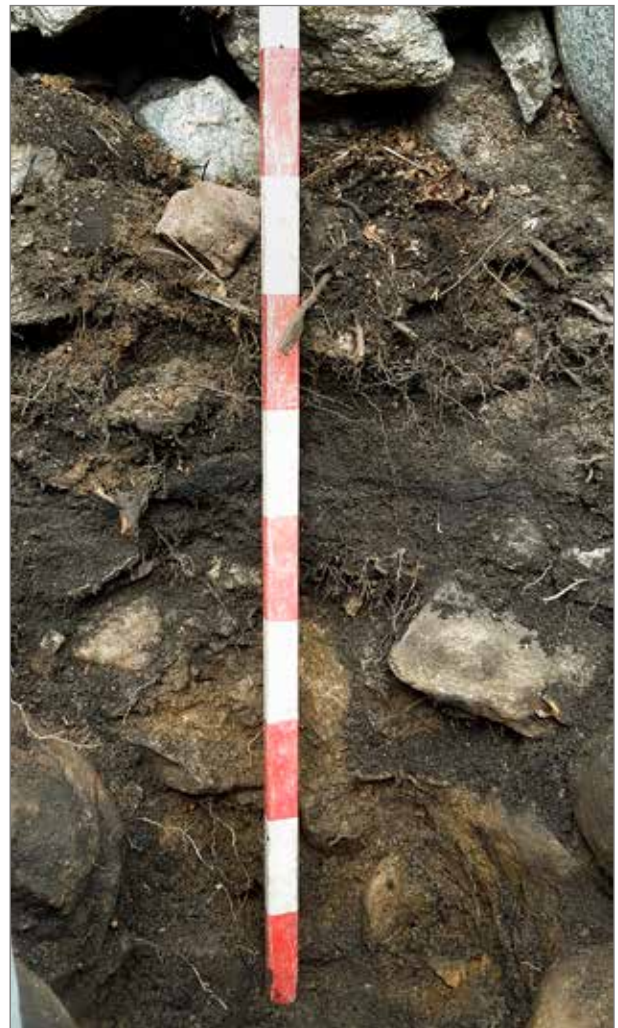
Figur 21. Foto av brunnsens profil. Foto Gunnar Wallin.

Bottenlagret från 1,4 till 1,8 meters djup bestod av rödbrun grusig sand blandad med ett antal större stenar och stenblock (fig. 21). De större stenblocken, de förmodade trappstenarna, fanns i den östra delen av brunnen.
